Stadt Mannheim
Fachbereich Grünflächen und Umwelt
Collinistrasse 1

Dr. Julia Engels, Dipl. Forstwirtin
3, Rue des Vergers
L-7338 Heisdorf
Telefon 00 352 335770
Mobil: 00352 691502257
Telefax 00 352 26334085
eMail engels@pt.lu
www.arbor-inform-engels.lu

Ergänzungen zum Gutachten über die Auswirkungen des Projektes "Radverkehrsführung Bismarckstraße" auf den dortigen Baumbestand

Heisdorf, den 10.09.2015

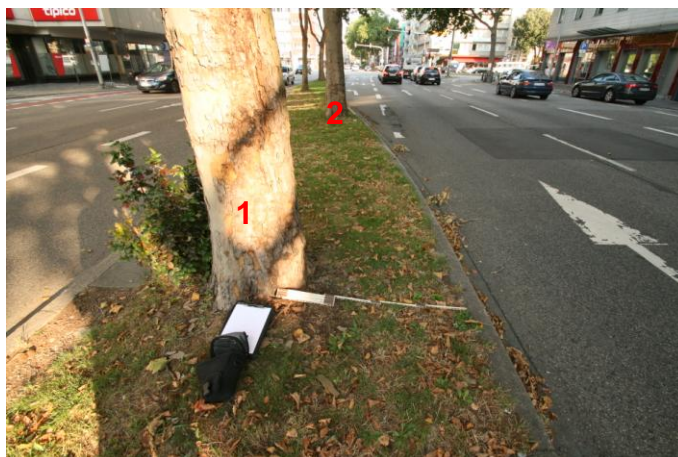
Bild 1: Bereich Reichskanzler-Müller-Straße mit dem Baum Nr. 1 im Vordergrund und den Bäumen 2 bis 4 dahinter.

In diesem Projektbereich wird die Linksabbiegerspur der Grünfläche zugeschlagen, so dass wertvoller Raum für die Mittelinsel entsteht. Durch die Veränderung der Bordsteinkante kommt es zu einem tiefgreifenden Eingriff im potentiellen Wurzelraum der Platanen, da ein grundhafter Ausbau für den Straßenablauf erstellt werden muss. Diese Maßnahme wird aufgrund der räumlichen Nähe insbesondere die Bäume Nr. 1 und 2 betreffen.

Mit der Anlage der Pflasterrinne und den dazugehörigen Straßenabläufen wird der Ausbau der bestehenden Bordsteine, die Herrichtung der Gründung und der Einbau neuer Bordsteine verbunden sein. Für diese Arbeiten wird das Erdmaterial hinter den bestehenden Bordsteinen freigelegt und entfernt werden müssen. Die Durchwurzelung ist in diesem Bereich erfahrungsgemäß sehr dicht, so dass bei einer zu erwartenden Breite der notwendigen Schachtung von mindestens 30cm und einer Tiefe von 50-60cm mit einem massiven Eingriff in den statisch wirksamen Wurzelraum gerechnet werden muss, zumal der ausschlaggebende Teil des Wurzelraumes etwa im Bereich eines 90° Sektors durch die Schachtungen durchschnitten würde. Folgt man gängigen Literaturangaben über den statisch wirksamen Wurzelraum sowie den Erfahrungen langjähriger Praxis, dann werden die Auswirkungen dieser Maßnahme die Standfestigkeit von Baum Nr. 1 beeinträchtigen und damit seine Verkehrssicherheit. Allerdings wäre eine genauere Erfassung des Risikos im Zuge der Durchführung der Schachtungsarbeiten möglich. Je nach Stärke und Verlauf der dabei freigelegten und durchtrennten Wurzeln, bzw. anschließend durchgeführten Standsicherheitsuntersuchungen, könnte es sein, dass eine erneute Einschätzung der Verkehrssicherheit so ausfällt, dass der Baum zunächst an seinem Standort verbleiben kann und intensiv kontrolliert bzw. möglicher Weise durch einen Kronenrückschnitt stabilisiert werden kann. Im Fall von Platane Nr. 2 wird es durch den Umbau der Straße zu deutlich geringeren Eingriffen in den Wurzelraum kommen, denn die Veränderung der Wegführung sowie der Bau der Pflasterrinne erfolgt hier in der seit Jahren existierenden asphaltierten Fahrbahn, in der erwartungsgemäß kaum bzw. keine Wurzeln mehr wachsen.

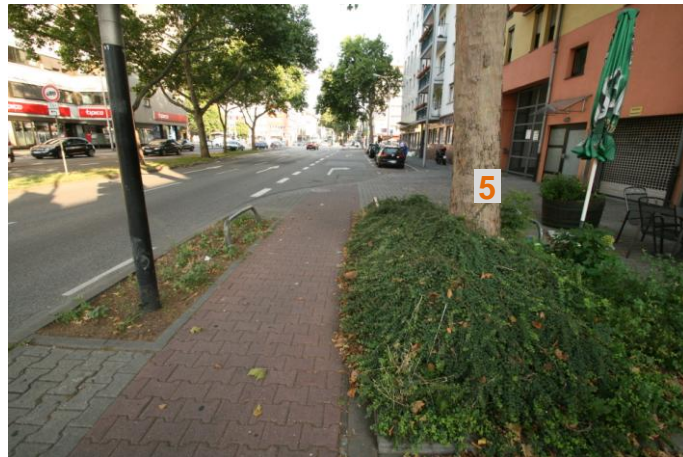
Bild 2: Einmündung Tattersallstraße mit dem Baum Nr. 5.

Platane Nr. 5, sie bekommt eine Fläche zugeschlagen, tiefgreifende Eingriffe in den Wurzelraum erfolgen nicht.

Nicht im Bild sichtbar ist der Baumstandort von Baum Nr. 6. Es handelt sich um einen gesunden ca. 2 Jahre stehenden Säulenahorn, der aufgrund der neuen Radwegführung nicht erhalten werden kann.

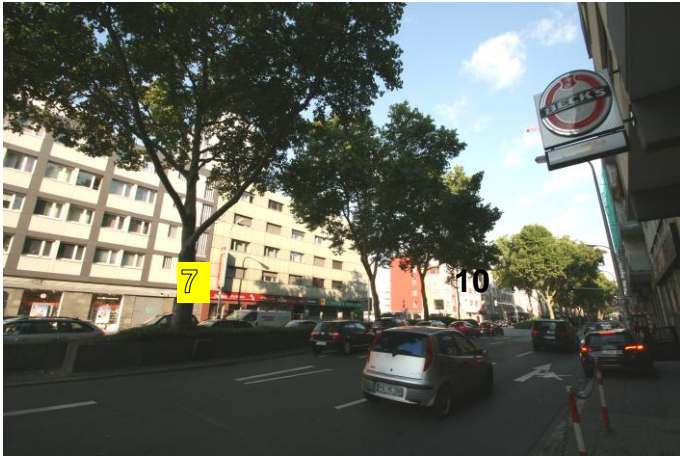
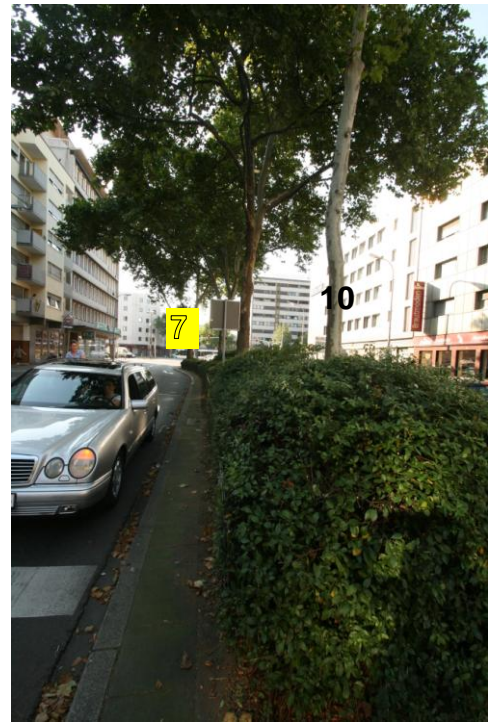
Bilder 3 & 4: Zeigen die Platanen Nr. 7 bis Nr. 10 aus verschiedenen Perspektiven

Die Platane Nr. 7 muss aufgrund der veränderten Fahrbahnführung gefällt werden. Sie steht derzeit ungünstig in einem aufgeschütteten Hochbeet. Durch die Veränderung des Straßenverlaufs und der damit verbundenen Verlagerung des Bordsteins kommt es möglicher Weise zu Eingriffen in den Wurzelraum der Platane Nr. 8.

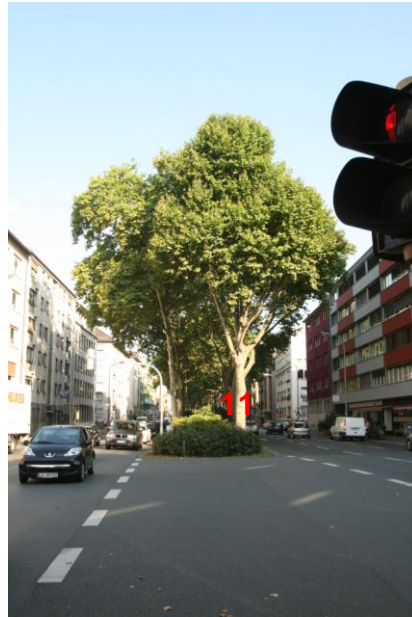
Bild 5: Zeigt die doppelreihige Platanenallee mit dem Baum Nr. 11 im Vordergrund.

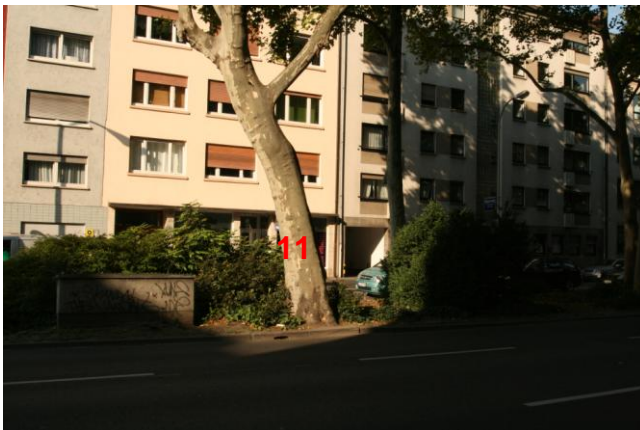
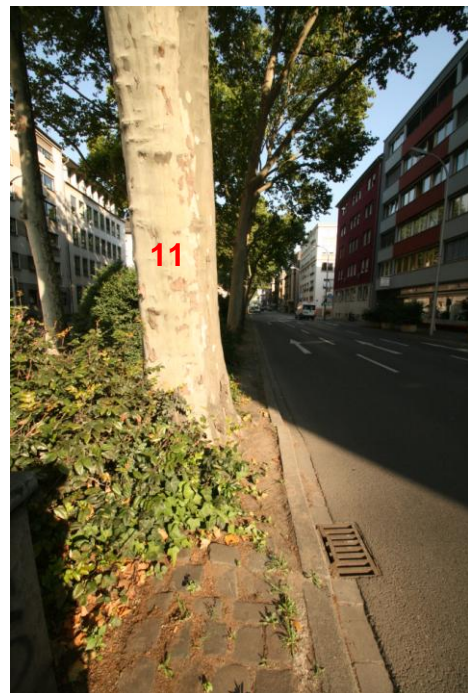
Bilder 6 & 7: Zeigen die Platane Nr. 11 aus verschiedenen Perspektiven.

Platane Nr. 11 wächst in einem Abstand von ca. 20cm zum Bordstein, dieser wird schon in die Straße hinein gedrückt. Parallel dazu hebt sich der Bereich aus Kopfsteinpflaster bereits deutlich an. Auch die Bäume Nr. 15 und 16 drücken den Bordstein in Richtung Straße. Durch die Einrichtung einer Fußgängerquerung bzw. die Neugestaltung der Fahrbahntwässerung kommt es zu tiefgreifenden Eingriffen in den Wurzelraum der Platanen Nr. 11 und 12, deren Wurzeln in diesem Bereich intensiv wachsen und das alte Kopfsteinpflaster stark anheben.

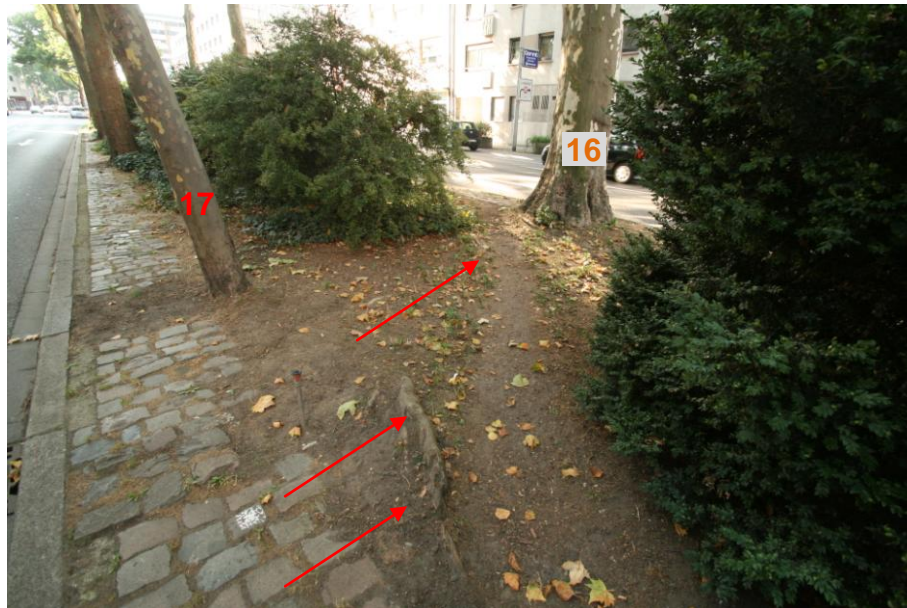
Bild 8: Zeigt die Platanen Nr. 16 und 17. Die roten Pfeile markieren die weitreichenden und oberflächlich wachsenden Wurzeln der Platane Nr. 16.

Insbesondere die Platanen, deren Durchmesser größer als 50cm sind, haben sehr ausgeprägte, oberflächlich sichtbare Wurzeln, die mehrere Meter entfernt vom Stamm wachsen. Durch die Neugestaltung einer Fußgängerquerung muss der Baum Nr. 19 gefällt werden, während die Wurzelbereiche der Bäume Nr. 16 und 18 durch diese Eingriffe beeinträchtigt werden. Durch die Fällung von Platane Nr. 19, muss die Krone von Baum 18 eingekürzt und so den veränderten Raumverhältnissen angepasst werden.

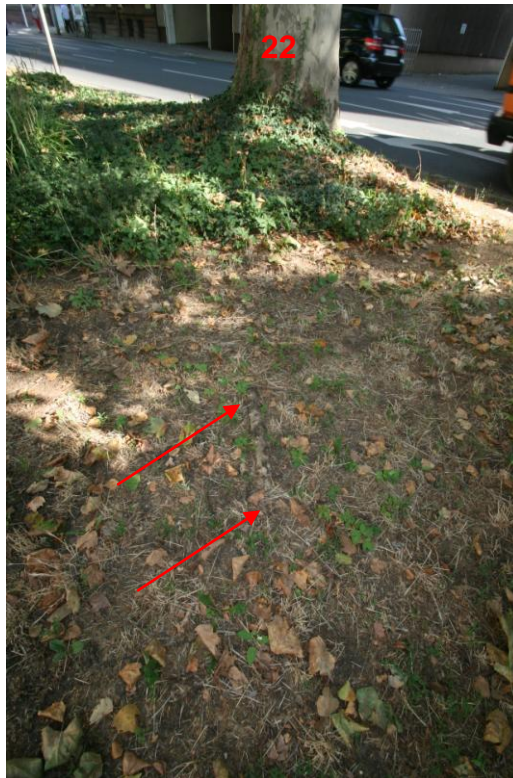
Bild 9: Zeigt die Platane Nr. 22. Die roten Pfeile markieren die weitreichenden und oberflächennah wachsenden Wurzeln der Platane.

Durch die Einrichtung von zwei neuen Radwegen kommt es zu tiefgreifenden Eingriffen in den Wurzelraum aller Bäume in diesem Bereich. Darüber hinaus müssen die Bäume Nr. 23, 28 und 30 aufgrund der Wegführung gefällt werden.

Die geplante Pflasterrinne mit Straßenabläufen sowie der grundhafte Ausbau von zwei neuen Verkehrswegen fällt in die jetzige Grünfläche hinein und deckt große Teile des statisch wirksamen Wurzelbereiches der Platanen Nr. 21, 25 und 27 ab. Bei Platane Nr. 21 betrifft dies mehr als $2/3$ seines Wurzelraumes im Grünstreifen, bei den Platanen 25 und 27 reichen diese Eingriffe bis in unmittelbare Nähe ihres Stammes und durchschneiden den zur Verfügung stehenden Grünstreifen auf mindestens einem Viertel der Standfläche. Auch bei den Platanen 22 und 29 wird in den statisch wirksamen Wurzelteiler eingegriffen, eine besondere Gefährdung ihrer Standsicherheit, die mit an Sicherheit grenzender Wahrscheinlichkeit früher oder später ihre Fällung notwendig machen wird.

Die vorgeschlagene Ersatzpflanzung A ist möglich, die vorgeschlagene Ersatzpflanzung B sollte aufgrund des geringen Standraums besser nicht erfolgen, sofern keine unterirdisch vernetzten Baumquartiere von $> 24\text{m}^3$ geschaffen werden können. Die Fällung der Bäume 28 und 30 hat zur Folge, dass die Platane Nr. 29 extrem freigestellt wird, so dass hier eine Kroneneinkürzung erfolgen muss, um die Baumkrone den geänderten Bedingungen anzupassen.

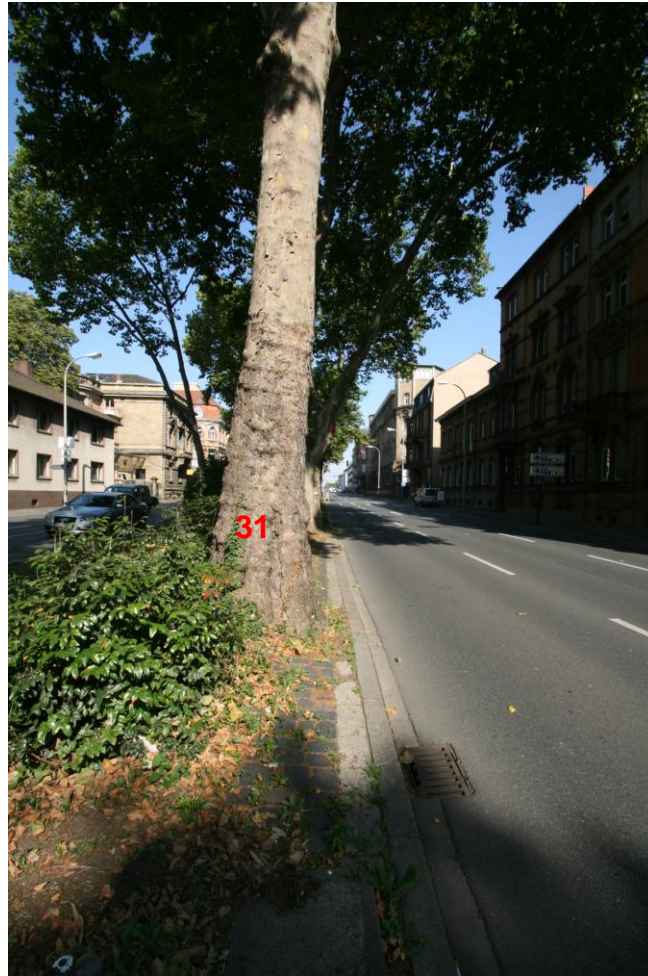
Bild 10: Zeigt die Platanen Nr. 31.

Platanen Nr. 31 wächst in einem Abstand von ca. 20cm zum Bordstein, dieser wird schon in die Straße hineingedrückt. Parallel dazu hebt sich der gepflasterte Bereich aus Kopfsteinpflaster bereits deutlich an. Durch die Neugestaltung einer Fußgängerquerung wird es hier zu starken Eingriffen in den Wurzelraum kommen, gleiches ist für den Wurzelraum des Baumes Nr. 36 zu erwarten. Die Situation ist vergleichbar mit der des Baumes Nr. 11. Der Baum bedarf wie bereits vorab beschrieben einer leichten Kroneneinkürzung.

Wie bereits beschrieben, kann eine Erhöhung des Niveaus von Geh- und Radweg im Bereich des bestehenden Mittelstreifens nicht durchgeführt werden. Damit erfolgt der vom Planungsträger vorgesehene Schotterausbau in einer Stärke von 40cm, der maschinell verdichtet wird. Dadurch werden insbesondere die oberflächlich streichenden Wurzeln der beiden Platanen noch stärker als bereits angenommen beeinträchtigt bzw. müssen teilweise entfernt werden. Das bedeutet, dass die Verkehrssicherheit der beiden Platanen nicht als gesichert gelten kann. Während der Baumaßnahmen ist anhand der Durchmesser

und Verläufe der durchtrennten Wurzeln zu beurteilen, ob die Verkehrssicherheit beeinträchtigt ist und auf welche Weise dem entgegengewirkt werden kann.

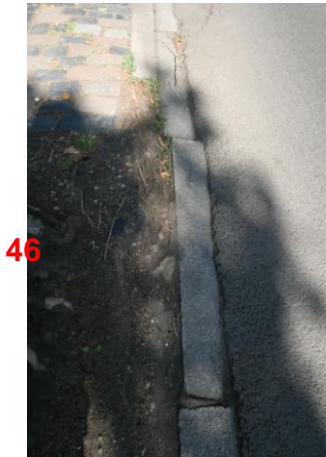
Bild 11: Zeigt den in die Straße gedrückten Bordstein durch Baum Nr. 46

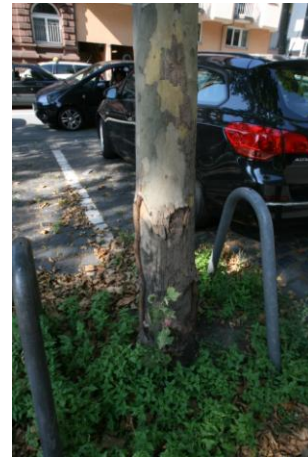
Bild 12: Zeigt Anfahrtschäden an Baum Nr. 44

Im Gegensatz zu den voran beschriebenen Situationen steht dieser Baumbestand in einer versiegelten Parkplatzfläche. Die Vitalität der Bäume ist sichtbar schlechter, die Altersstruktur der Bäume variiert stärker, und nur Baum Nr. 46 scheint aufgrund seiner Größe ein Altbaum zu sein. Auffällig ist ferner, dass nicht nur der Altbaum Nr. 46 den Bordstein in die Straße hineindrückt, sondern dass dieses Phänomen auch bei jüngeren Bäumen beobachtet werden kann. Baum Nr. 42 liegt im Bereich einer neu geplanten Fußgängerquerung und muss gefällt werden.

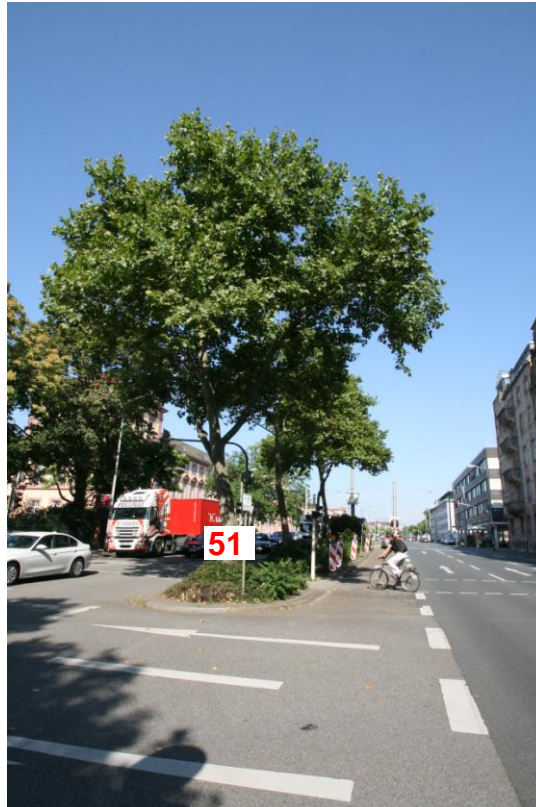
Bild 13: Bereich der Platanen Nr. 51 bis 54.

In diesem Projektbereich kommt es zum Wegfall einer Fahrbahn, deren Hälfte der Grünfläche zugeschlagen wird, wodurch wertvoller Raum für die Mittelinsel entsteht. Durch die Verlegung des Bordsteins in Richtung Fahrbahnmitte kommt es mit großer Wahrscheinlichkeit zu Eingriffen in den potentiellen Wurzelraum der Platanen 51 bis 54, da ein grundhafter Ausbau für den Straßenablauf erstellt werden muss. Diese Maßnahme wirkt sich am stärksten auf die Platane 51 aus, da in ihr gesamtes Umfeld von allen Richtungen her eingegriffen wird.

Für die Bäume 52 bis 54 werden sich die Folgen dieses Eingriffs voraussichtlich in Grenzen halten, da die Neuanlage des Bordsteins etc. in die alte Fahrbahn fällt.

Wie bereits beschrieben, kann eine Erhöhung des Niveaus von Geh- und Radweg im Bereich des bestehenden Mittelstreifens nicht durchgeführt werden. Damit erfolgt ein Schotterausbau in einer Stärke von 40cm, der maschinell verdichtet wird. Dadurch werden insbesondere die oberflächlich streichenden Wurzeln der Platane noch stärker als bereits angenommen beeinträchtigt bzw. sie müssen teilweise entfernt werden. Darüber hinaus erfolgen der Ausbau einer Pflasterrinne mit Straßenabläufen und die damit verbundene Erneuerung des Bordsteines im statisch wirksamen Wurzelraum des Baumes. Das bedeutet, dass die Verkehrssicherheit nicht als gesichert gelten kann. Während der

Baumaßnahmen ist anhand der Durchmesser und Verläufe der durchtrennten Wurzeln zu beurteilen, ob die Verkehrssicherheit beeinträchtigt ist und auf welche Weise dem entgegengewirkt werden kann.

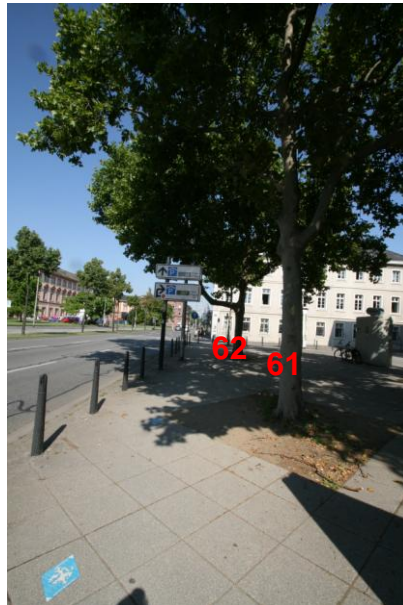
Bild 14: Bereich der Platanen Nr. 61 bis 62, in dem eine behindertengerechte Bushaltestelle eingerichtet wird.

In diesem Projektbereich, speziell entlang der Platanen Nr. 61 und 62, kommt zu einem grundhaften Ausbau der Straße und darüber hinaus zur Errichtung einer Bushaltestelle, die in ihrer Tiefe in die Pflanzquartiere dieser Bäume reicht (s. Bild 15). Darüber hinaus zeigt der Querschnittsplan eine Katenrinne mit Betonfundament auf Sauberkeitsschicht, die zwischen Bushaltestelle und Bäumen parallel zur Straße verläuft. Die Platane Nr. 63 ist von dieser Maßnahme weniger betroffen, da sie weiter entfernt steht und deutlich jünger ist.

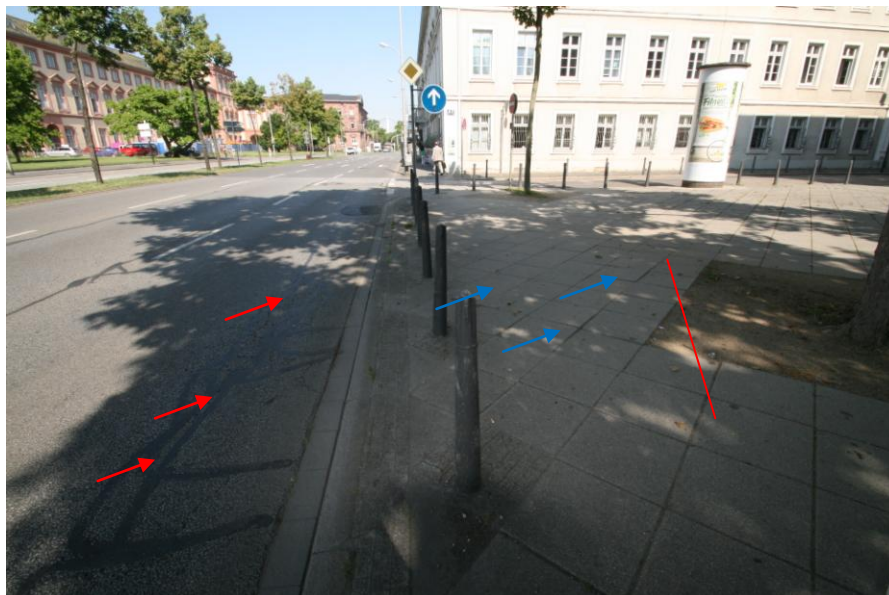
Bild 15: Nahaufnahme der Bushaltestellensituation, erkennbar sind starke Anhebungen der Pflasterplatten (blaue Pfeile) sowie ausgebesserte Stellen im Asphalt (rote Pfeile). Die rote Linie markiert in etwa die Grenze, bis zu der der Bereich der zukünftigen Bushaltestelle reicht.

Es hat den Anschein, dass bereits Wurzeln in die Straße eingewachsen sind, denn hier gibt es zahlreiche ausgebesserte Risse im Asphalt.

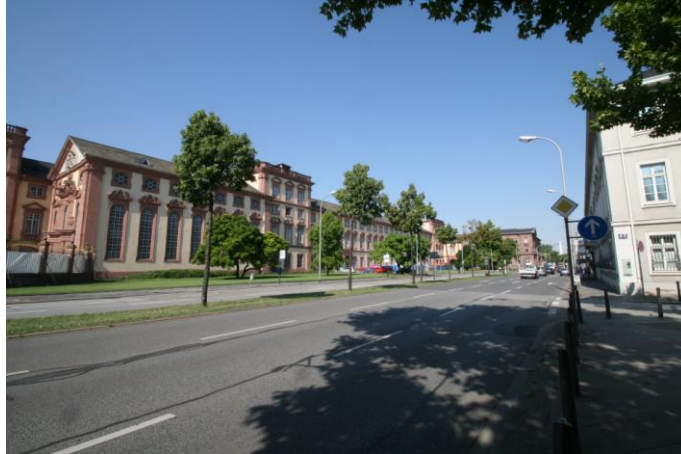
Bild 16: Baumreihe aus Linden Nr. 64 bis 70.

Die Linden weisen deutliche Schwächen in der Vitalität auf und wirken trotz eines Alters von ca. 35 Jahren klein, alt und schwach. Die geplanten Maßnahmen können die schon schwache Baumreihe nicht wesentlich beeinträchtigen. Dieser Baumbestand hat mit oder ohne Maßnahme keine positive Zukunftsperspektive. Aus diesem Grund werden keine Maßnahmen empfohlen.

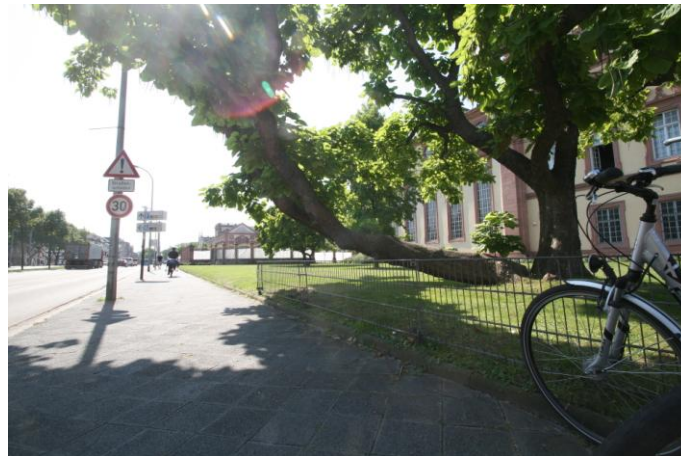
Bild 17: Trompetenbaum, mit schräg Richtung Straße wachsendem Teilstamm.

In diesem Bereich kommt es zu einer Erneuerung des Gehwegbelages mit gleichzeitiger Einrichtung einer Bushaltestelle. Es werden keine Wurzeln in diesem Bereich erwartet. Jedoch ist der Baum so erhaltenswert, dass der Belag im Umfeld der überschirmten Fläche zur Vorsicht zunächst von Hand aufgenommen werden sollte.

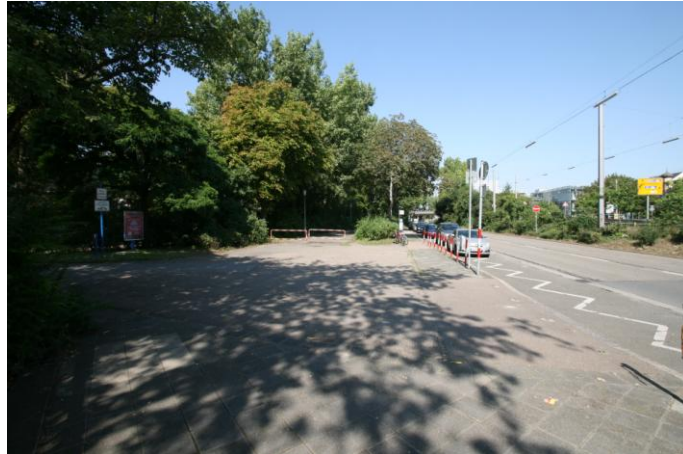
Bild 18: Ansicht in Richtung der Bäume Nr. 76 und folgende Nummern.

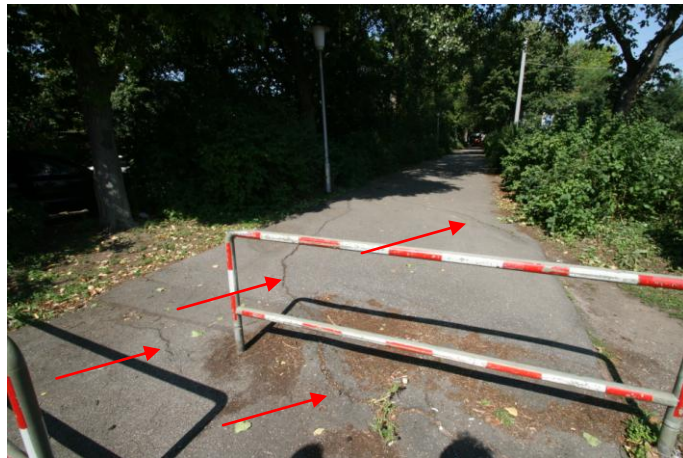
Bild 19: Deutlich sichtbare Anhebungen des Asphalt durch Wurzelwachstum (rote Pfeile).

In dieser Situation erfolgt eine Teilentsiegelung der Fläche, die dem vorhandenen Baumbestand bzw. neuen Bäumen zu Gute kommen soll. Deutlich erkennbar sind starke Schäden im Asphalt durch das Wurzelwachstum der drei Pappeln. Diese wachsen unterhalb der Asphaltdecke und brechen sie durch ihr Dickenwachstum auf.

Von dieser Maßnahme sind die Bäume Nr. 76 bis 80 betroffen. Hier kommt es durch das Wurzelwachstum der Pappeln zu starken Belagsanhebungen (Bild 19). Zum Schutze der Bäume kann hier nur eine Überteuerung des bestehenden Belages empfohlen werden. Aus Sachverständigensicht wird es in der Zukunft durch das voranschreitende Dickenwachstum der Wurzeln zu neuen Schäden kommen. Eine Alternative wäre nur die Entfernung der Pappeln und deren Wurzeln. Die Fällung der Bäume würde optisch nicht stark ins Gewicht fallen, da es sich um einen Teilbaumbestand in einem Grünstreifen handelt, der optisch nicht stark ins Auge fällt.
