Stadt Mannheim
Fachbereich Grünflächen und Umwelt
Collinistrasse 1

Dr. Julia Engels, Dipl. Forstwirtin
3, Rue des Vergers
L-7338 Heisdorf
Telefon 00 352 335770
Mobil: 00352 691502257
Telefax 00 352 26334085
eMail engels@pt.lu
www.arbor-inform-engels.lu

Ergänzungen zum Gutachten über die Auswirkungen des Projektes "Radverkehrsführung Bismarckstraße" auf den dortigen Baumbestand

Heisdorf, den 10.09.2015

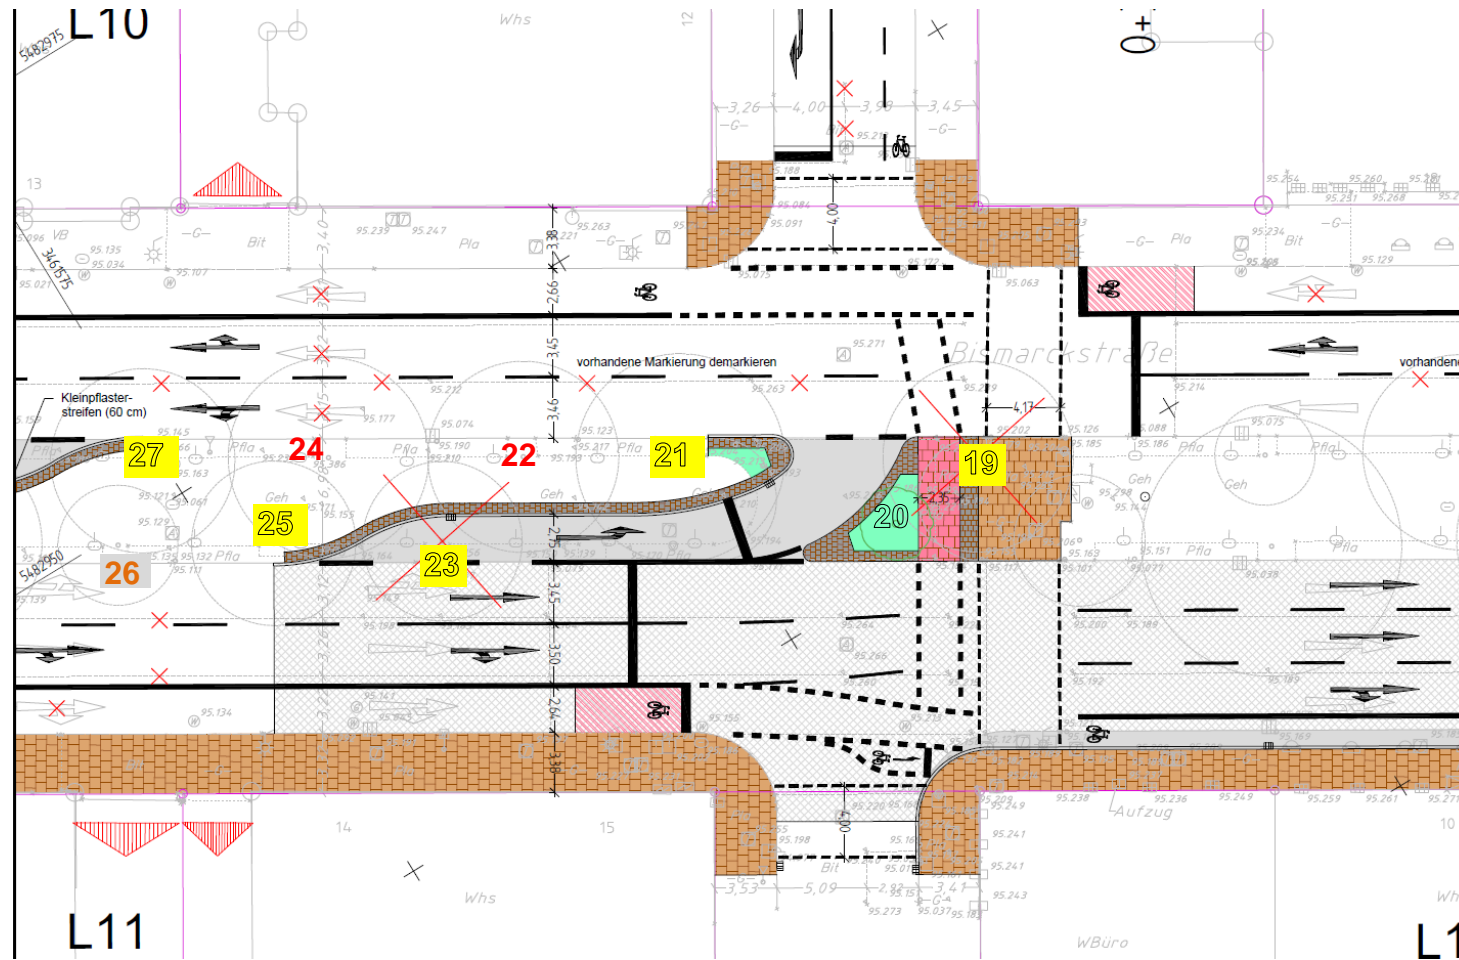
Abbildung 4: Lageplan 5 (L10)

Die geplante Ersatzpflanzung von Baum Nr. 20 wird nicht empfohlen, da der Standraum zu klein ist, um sie erfolgsversprechend durchführen zu können. Einem Großbaum sollten mindestens 24m³ Bodenraum zur Verfügung gestellt werden.

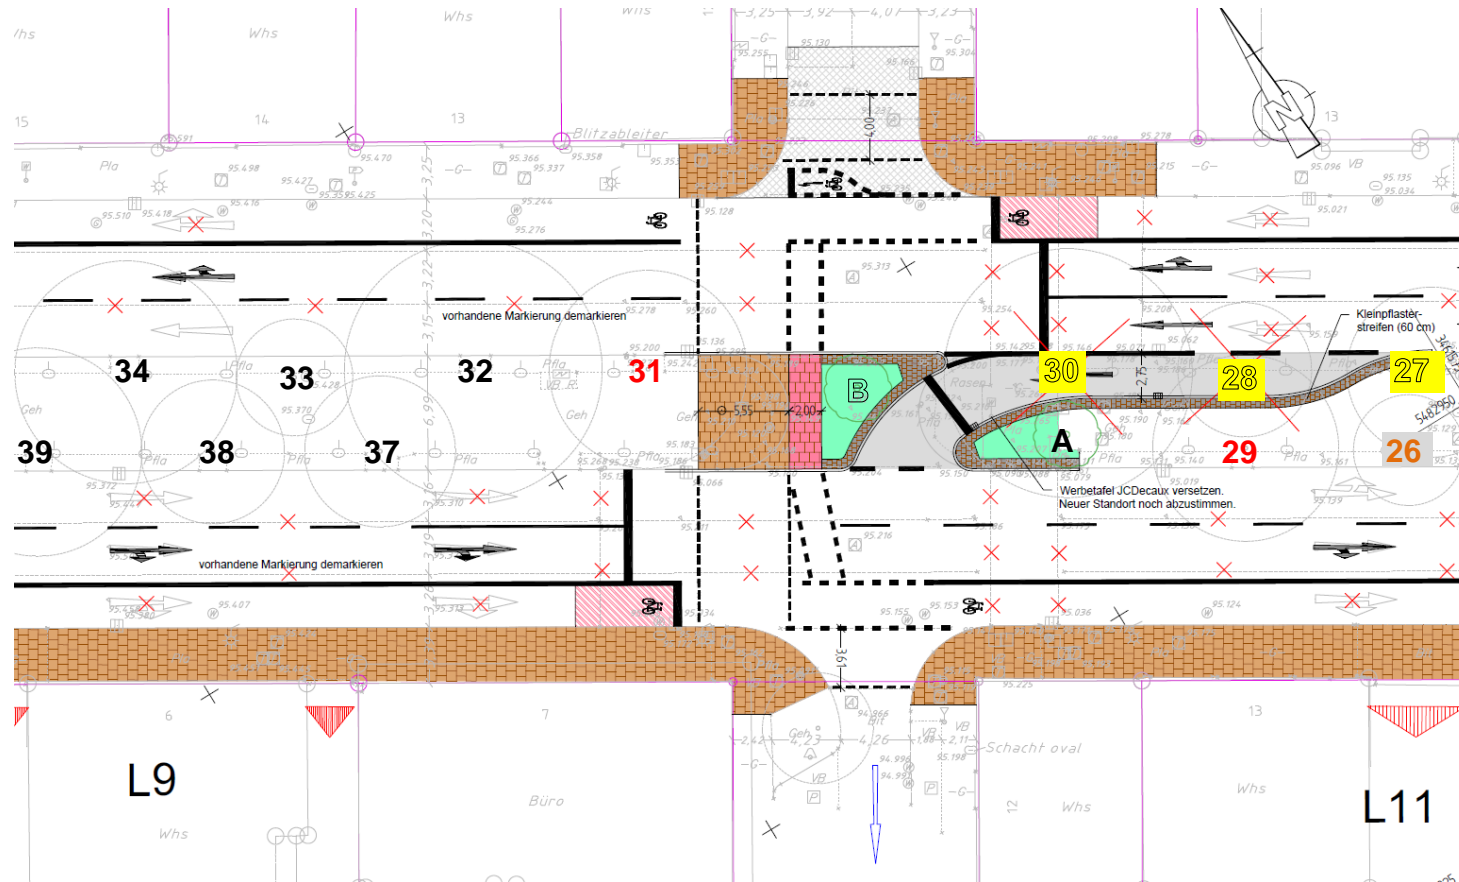
Abbildung 5: Übergang Lageplan 5 zu 4 (L10)

Die geplante Pflasterrinne mit Straßenabläufen sowie der grundhafte Ausbau von zwei neuen Verkehrswegen fällt in die jetzige Grünfläche hinein und deckt große Teile des statisch wirksamen Wurzelbereiches der Platanen Nr. 21, 25 und 27 ab. Bei Platane Nr. 21 betrifft dies mehr als $2/3$ seines Wurzelraumes im Grünstreifen, bei den Platanen 25 und 27 reichen diese Eingriffe bis in unmittelbare Nähe ihres Stammes und durchschneiden den zur Verfügung stehenden Grünstreifen auf mindestens einem Viertel der Standfläche. Auch bei den Platanen 22 und 29 wird in den statisch wirksamen Wurzelteiler eingegriffen, eine besondere Gefährdung ihrer Standsicherheit, die mit an Sicherheit grenzender Wahrscheinlichkeit früher oder später ihre Fällung notwendig machen wird.

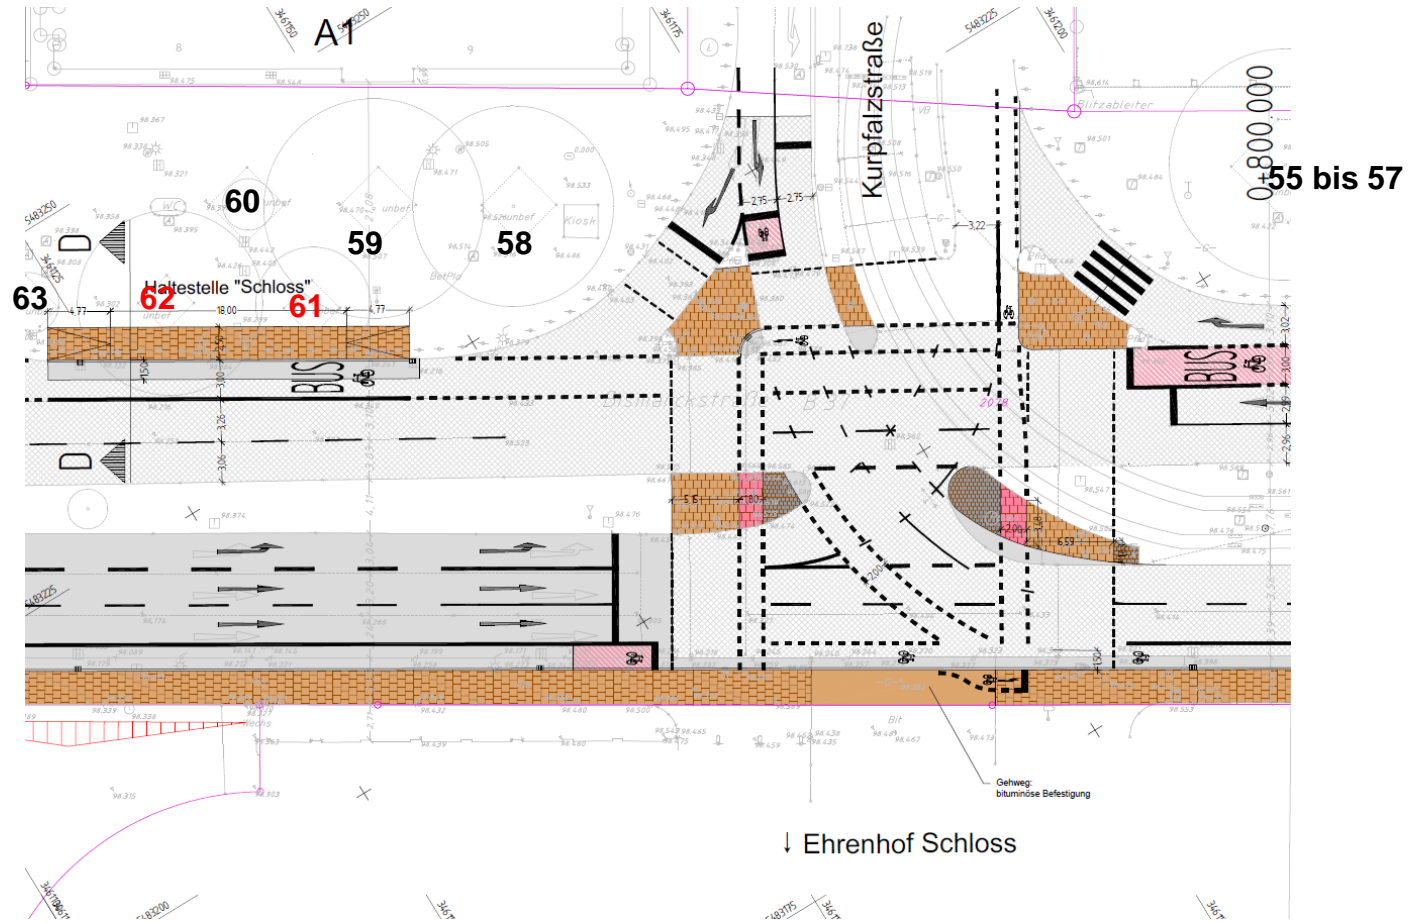
Abbildung 9: Lageplan 3 (A1 Haltestelle Schloss)

Die Bäume Nr. 55 bis 57 werden durch das Projekt nicht beeinflusst und bedürfen daher keiner weitergehenden Beschreibung.

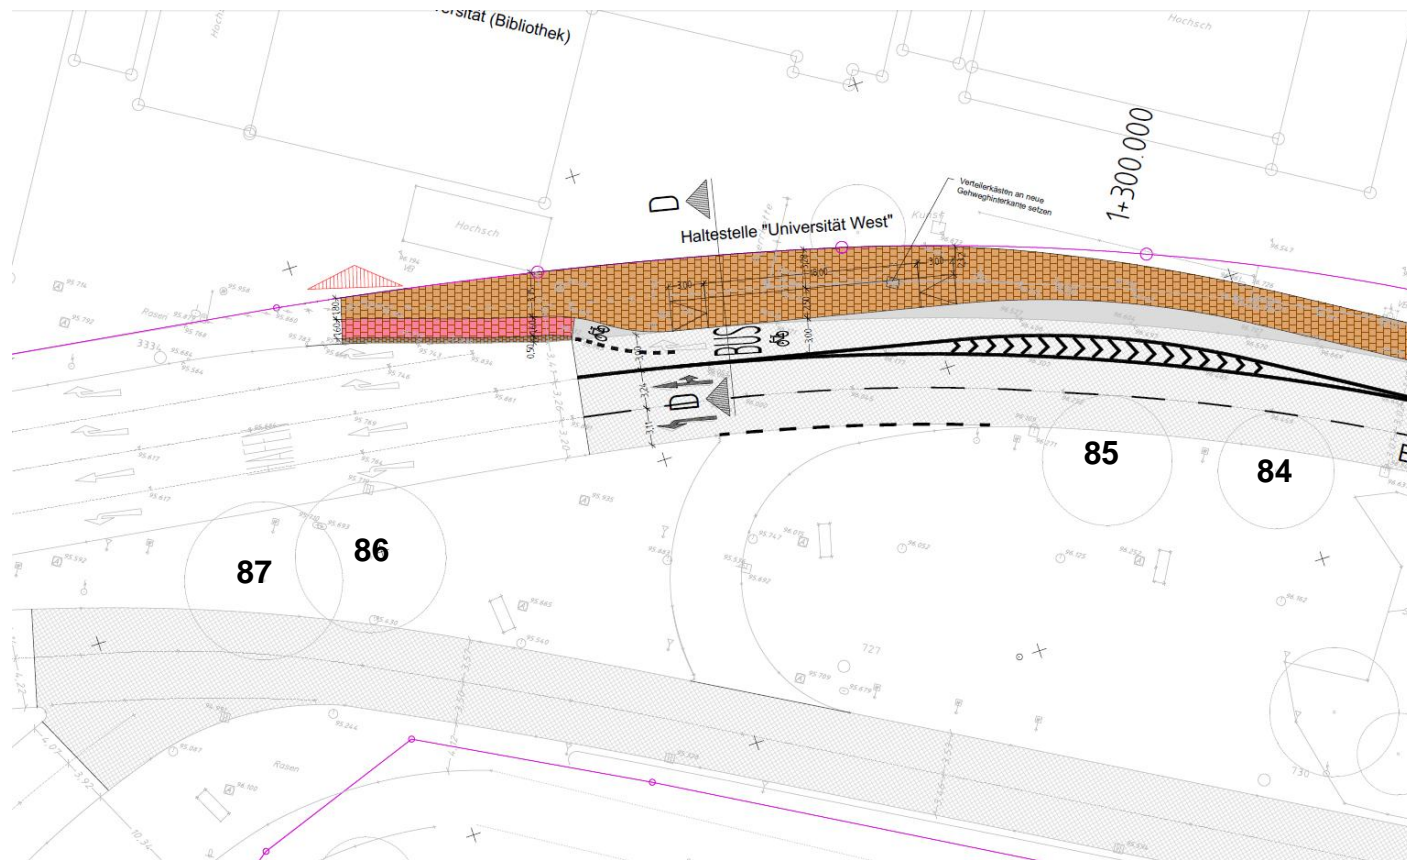
Abbildung 13: Lageplan 1 (Bereich der Haltestelle „Universität West“)

In dieser Situation erfolgt eine Teilentsiegelung der Fläche, die dem vorhandenen Baumbestand bzw. neuen Bäumen zu Gute kommen soll. Deutlich erkennbar sind starke Schäden im Asphalt durch das Wurzelwachstum der drei Pappeln. Diese wachsen unterhalb der Asphaltdecke und brechen sie durch ihr Dickenwachstum auf.

Belagserneuerung, es werden keine Maßnahmen vorgeschlagen.
